## Stan cieplno-wilgotnościowy strefy obsadzenia okien i drzwi w licu muru

Thermal and humidity condition of the window and door mounting zone in the wall face

Mgr inż. Jerzy Bogdan Zembrowski

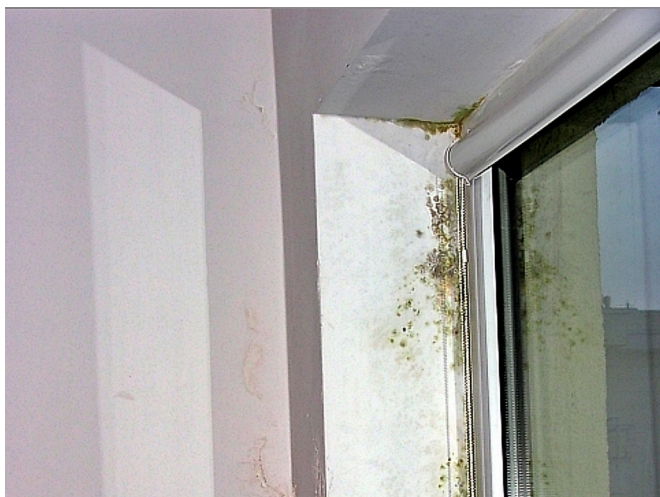
Fotografia 1. Przykład pleśni w ościeżu okna. Źródło: opracowanie własne  
Photo 1. Example of mold in a window frame. Source: authors' own study

Obserwacje stref obsadzenia stolarki okiennodrzwowej w budynkach mieszkalnych jedno- i wielorodzinnych, a także użyteczności publicznej, ujawniły szereg wad w postaci glonów, pleśni i wykwitów, a nawet zagrzybień. Miejscem tych objawów są głównie pachwiny na styku ram stolarki z ościeżkami wewnątrz pomieszczeń. Jednakże, występują one także na elewacji w sąsiedztwie ram stolarki po całym obwodzie. Takie objawy są uważane za wady budowlane i są powodem roszczeń reklamacyjnych wobec monterów stolarki. Roszczenia są uzasadnione nie tylko z powodu szpecącego wyglądu, ale z powodu zagrożenia dla zdrowia ludzi. Zarodniki grzybów pleśniowych są kancerogenne i alergenogenne, bowiem występujące we wnętrzach wywołują groźne choroby zagrażające zdrowiu i życiu (Karyś & Ważny, 2001). Fotografie 1 i 2 przedstawiają przykłady takich nieprawidłowości wokół ram okien.

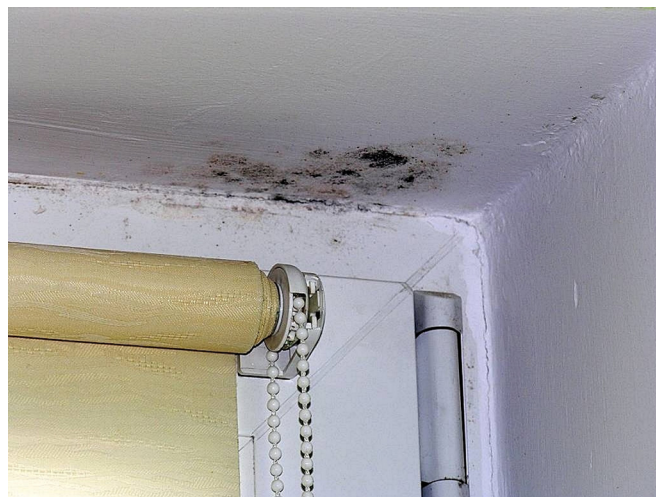
Fotografia 2. Przykład pleśni w nadprożu okna. Źródło: opracowanie własne  
Photo 2. Example of mold in a window lintel. Source: authors' own study

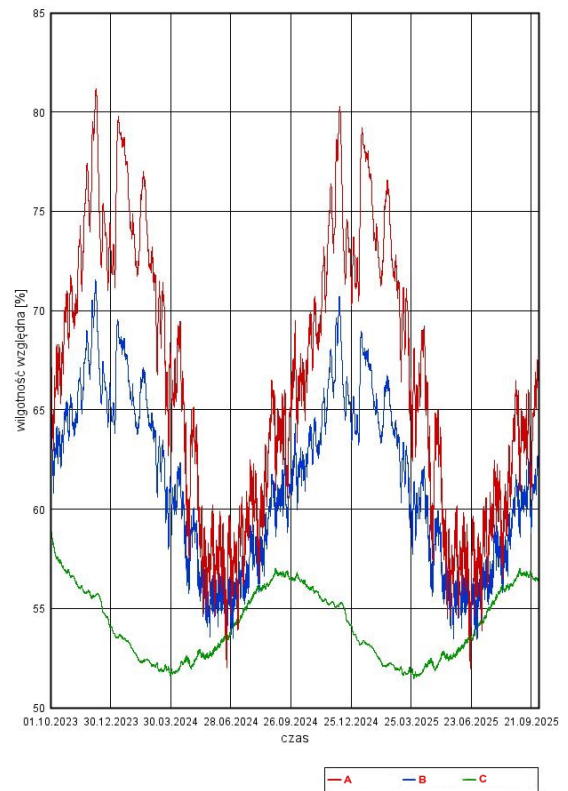
**Rysunek 6.** Wilgotność względna powietrza w szczelinie w punktach A, B i C. Źródło: opracowanie własne  
**Figure 6.** Relative air humidity in the gap at points A, B and C. Source: authors' own study

Rysunek 6 przedstawia wilgotność względną powietrza w komórkach pianki znajdującej się w szczelinie. O ile wilgotność powietrza w szczelinie od strony wnętrza (punkt C – krzywa zielona) zmienia się w niedużym zakresie, bo od 52% do 57%, to w geometrycznym środku (punkt B – krzywa niebieska) wilgotność zmienia się od 53% do 71%.

Jeszcze większa amplituda wilgotności występuje na styku szczeliny ze styropianem EPS (punkt A – krzywa czerwona), bo od 52% do 80%. Tak duża wilgotność prowadzi do nieuchronnej kondensacji pary wodnej – zwiększającej wilgotność pianki i... nie tylko.

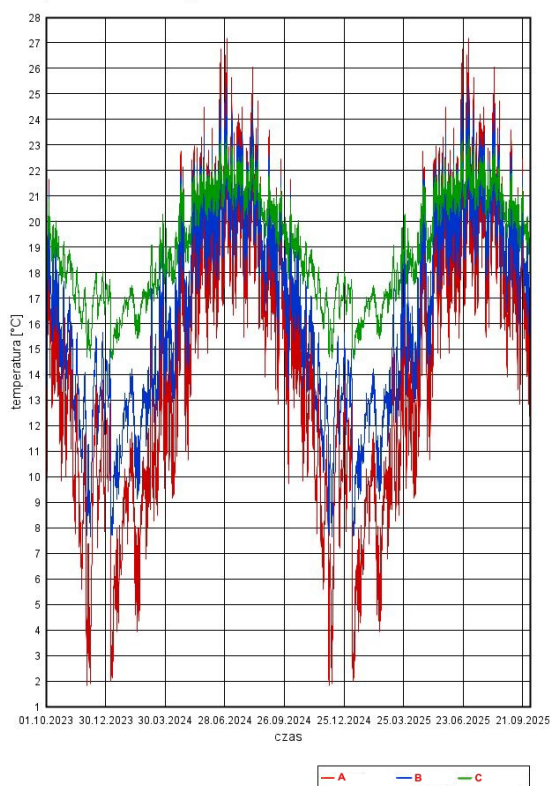
**Rysunek 5.** Temperatura w szczelinie w ciągu 24 miesięcy w punktach A, B i C. Źródło: opracowanie własne  
**Figure 5.** Temperature in the gap over 24 months at points A, B and C. Source: authors' own study

Rysunek 5 przedstawia temperaturę w szczelinie w punktach A (styk pianki z EPS), B (środek geometryczny) oraz C (styk pianki z tynkiem cementowym). Widać, że temperatura pianki w szczelinie podlega dużym zmianom w ciągu roku, bo w punkcie A (linia czerwona) od  $2^{\circ}\text{C}$  do  $27^{\circ}\text{C}$ , w punkcie B (linia niebieska) od  $8^{\circ}\text{C}$  do  $25^{\circ}\text{C}$  oraz w punkcie C (linia zielona) od  $14^{\circ}\text{C}$  do  $23^{\circ}\text{C}$ .

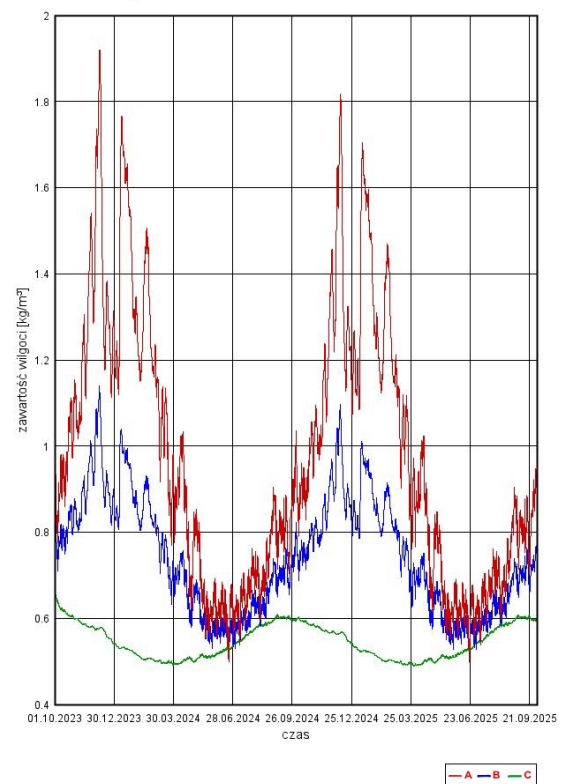
**Rysunek 7.** Zawartość wilgoci w szczelinie w punktach A, B i C. Źródło: opracowanie własne  
**Figure 7.** Water content in the gap at points A, B and C. Source: authors' own study

Właśnie Rysunek 7 przedstawia krzywe zawartości wilgoci w piance w szczelinie. Krzywa zielona w punkcie C wykazuje niewielkie zmiany zawartości wilgoci, bo od 0,491 kg/m<sup>3</sup> do 0,608 kg/m<sup>3</sup>, co oznacza, że największy wzrost zawartości wilgoci wynosi 0,117 kg/m<sup>3</sup>. W Polsce nie ma oficjalnych kryteriów pozwalających ocenić zagrożenie zawartością wilgoci w materiałach. Natomiast niemieckie wytyczne zawarte w normie DIN (DIN, 2024) podają, że jeśli materiał nie jest kapilarny, to nie można dopuszczać do wzrostu zawartości wilgoci przekraczającego 0,5 kg/m<sup>3</sup>. Wymóg ten ma na celu niedopuszczenie do spływania kondensatu z miejsc powstawania oraz niedopuszczenie do korozji biologicznej. Tak więc, ponieważ pianka PU oraz rama nie są kapilarne, to wskazany tu wzrost zawartości wilgoci jest dopuszczalny. Krzywa niebieska w punkcie B wykazuje zmiany zawartości wilgoci od 0,530 kg/m<sup>3</sup> do 1,096 kg/m<sup>3</sup> – czyli wzrost o 0,566 kg/m<sup>3</sup>, który należy uznać za niedopuszczalny. Krzywa czerwona w punkcie A ujawnia zmiany zawartości wilgoci od 0,497 kg/m<sup>3</sup> do 1,817 kg/m<sup>3</sup> – czyli wzrost aż o 1,320 kg/m<sup>3</sup>. Wartości te oznaczają, że zastosowane rozwiązanie obsadzenia ramy jest wadliwe, gdyż w ponad połowie objętości szczeliny zachodzi silna kondensacja pary wodnej, co stwarza zagrożenie spływaniem kondensatu w szczelinie oraz wszystkimi tego konsekwencjami. Są nimi: mokre plamy w pachwinie i ościeżu oraz pleśń i korozja biologiczna, a także wzrost strat ciepła przez mokrą piankę wypełniającą szczelinę wzdłuż ramy stolarki. Trzeba zauważyć, że spływające skropliny wzdłuż pionowej ramy mogą znaleźć ujście nie tylko po wewnętrznej stronie, ale także po stronie elewacji. Właśnie to tłumaczy niewytłumaczalne dotąd objawy mokrych stref ościeża na elewacji tuż nad parapetem zewnętrznym.

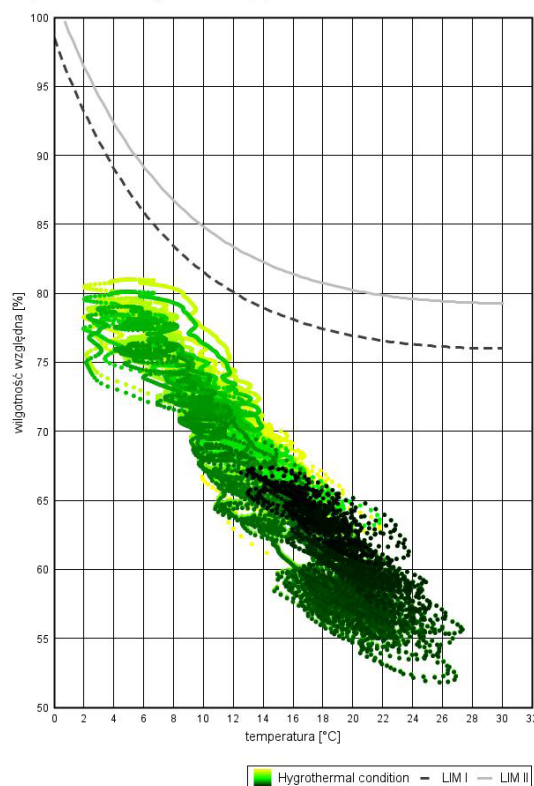
Rysunek 8. Izopleta temperatury i wilgotności powietrza w szczelinie na styku ze styropianem EPS. Źródło: opracowanie własne

Figure 8. Isopleth of air temperature and humidity in the gap at the contact with EPS polystyrene. Source: authors' own study

Rysunek 8 przedstawia izoplecę zależności wilgotności względnej powietrza i jego temperatury wewnątrz szczeliny w punkcie A. Widać, że najbardziej niekorzystne stany w tym miejscu szczeliny zachodzą w zakresie temperatury od 6°C do 9°C, bowiem wtedy wilgotność powietrza w tym miejscu jest największa i sięga 81%. Tak więc, w tym miejscu kondensacja pary wodnej zachodzi, ale do korozji biologicznej jeszcze nie dojdzie, bowiem punkty te są w pewnym oddaleniu od linii ciemnej przerywanej LIM I i jeszcze większym od linii jasnoszarej ciągłej LIM II. Linia LIM I stanowi wartości graniczne powstania pleśni w materiałach organicznych, zaś linia LIM II dotyczy materiałów mineralnych.

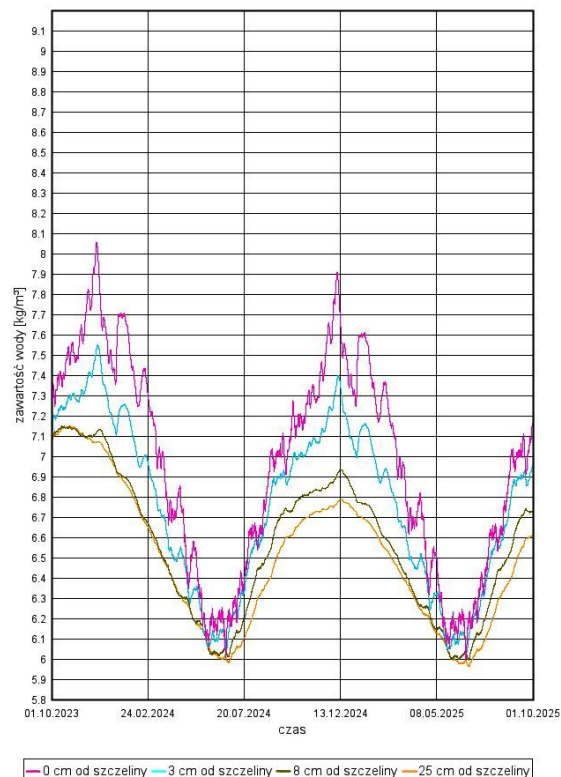
Rysunek 11. Zawartość wody w murze w odległości 35 mm od styropianu EPS w punktach 0', 3', 8' i 25'. Źródło: opracowanie własne  
Figure 11. Water content in the wall at a distance of 35 mm from the EPS polystyrene at points 0', 3', 8' and 25'. Source: authors' own study

Podobny charakter mają krzywe zawartości wilgoci w murze w linii odległej o 35 mm od styku ze styropianem, co odpowiada osi przebiegającej przez geometryczny środek szczeliny. Pokazuje to Rysunek 11, gdzie mamy zawartość wilgoci w punktach: 0' na styku ze szczeliną (kolorem różowym), 3' odległym 3 cm od szczeliny (kolorem błękitnym), 8' odległym 8 cm od szczeliny (kolorem khaki) oraz 25' odległym 25 cm od szczeliny (kolorem pomarańczowym). Na styku ze szczeliną zawartość wilgoci w betonie komórkowym jest największa, ale mniejsza niż w punkcie 0, bo zmienia się od  $6,00 \text{ kg/m}^3$  do  $7,91 \text{ kg/m}^3$ . W odległości 3 cm od szczeliny zawartość wilgoci także maleje i zmienia od  $6,08 \text{ kg/m}^3$  do  $7,40 \text{ kg/m}^3$ , zaś w odległości 8 cm jest jeszcze mniejsza i zmienia się od  $6,03 \text{ kg/m}^3$  do  $6,94 \text{ kg/m}^3$ . W odległości 25 cm od szczeliny zawartość wilgoci przebiega jak w dalszej odległości i zmienia się od  $5,98 \text{ kg/m}^3$  do  $6,78 \text{ kg/m}^3$ .
